# 令和8年台風6号に伴う那賀川堤防 漏水箇所現地調査報告

調査日時:2026年6月9日,10日

調査者名:岡村未対(早稲田大学) 陣内尚子(愛媛大学)

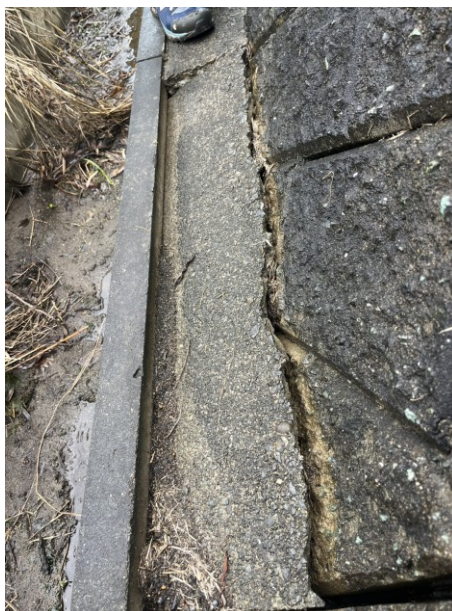
- ・ブロックの損傷を  
複数確認  
→沈下の可能性？

ブロック損傷 楠根における噴砂(損傷)確認地点

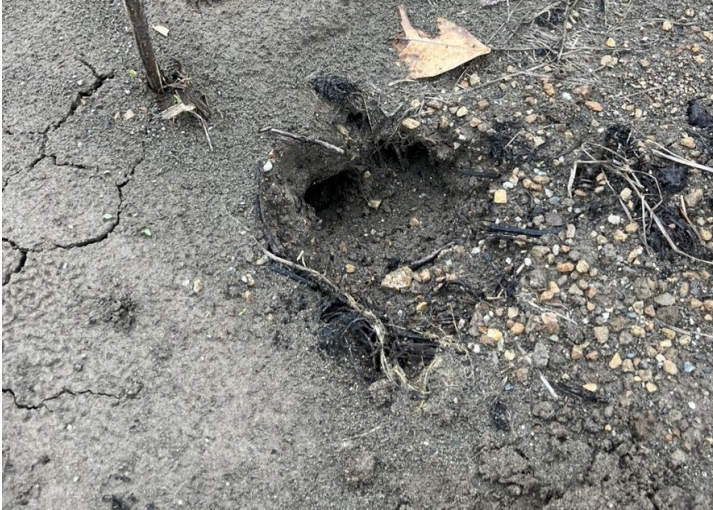
地点①(左岸13.2k+110)  
噴砂口の大きさ  $3\text{cm} \times 3\text{cm} \times 13\text{cm}$   
噴砂範囲  $40\text{cm} \times 50\text{cm} \times 9\text{cm}$   
裏法尻からの距離  $103\text{cm}$

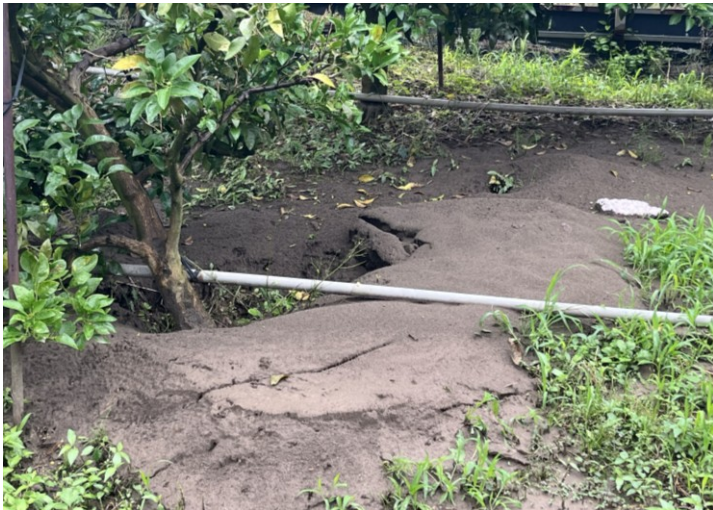
地点②  
(左岸13.2k+180)  
噴砂口の大きさ  
 $100\text{cm} \times 60\text{cm} \times 20\text{cm}$

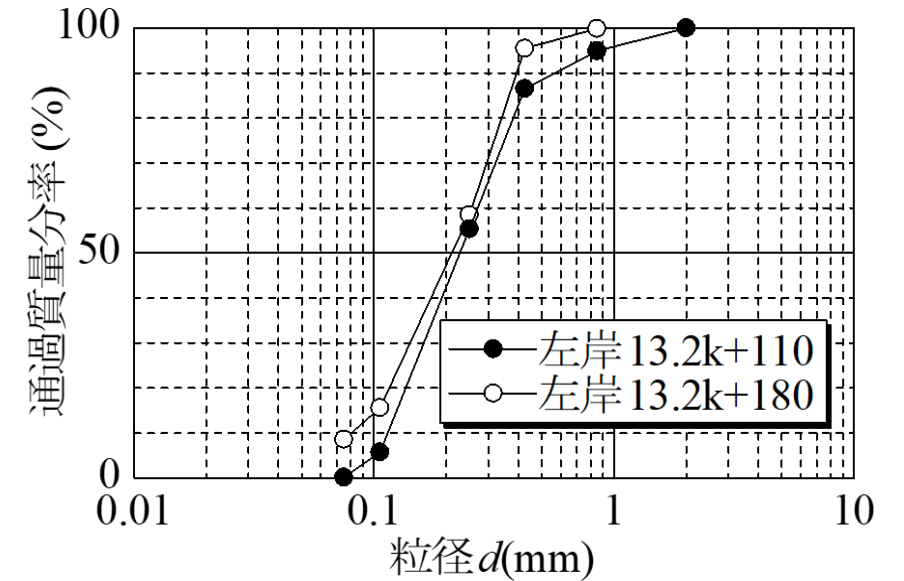
各噴砂の粒径加積曲線

粒径加積曲線からどちらも**砂**と判断できる。

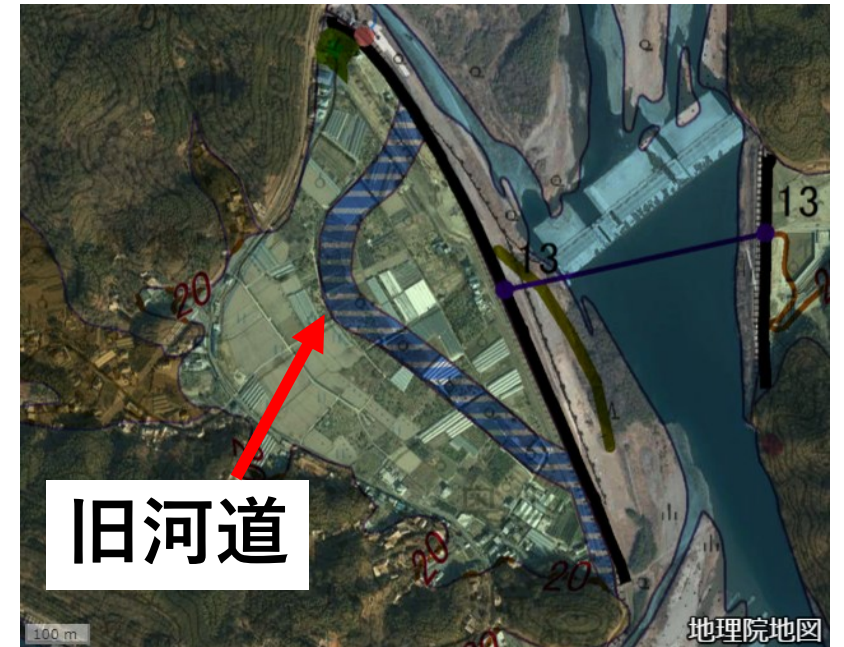
楠根の治水地形分類図<sup>2)</sup>

堤防の基礎地盤は表層に薄い砂層、その下は厚い礫層→**基礎地盤の砂**が噴砂として出現

- ・河床から礫層に入った水が、堤内地で上向きに噴出。(旧河道の存在)

→浸透路長さは56mではなく、もっと長い可能性が高い

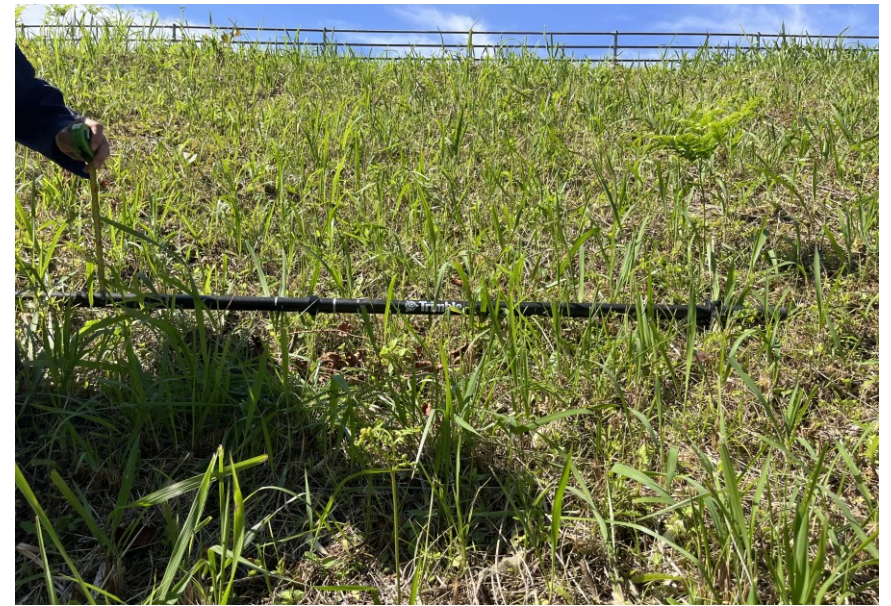
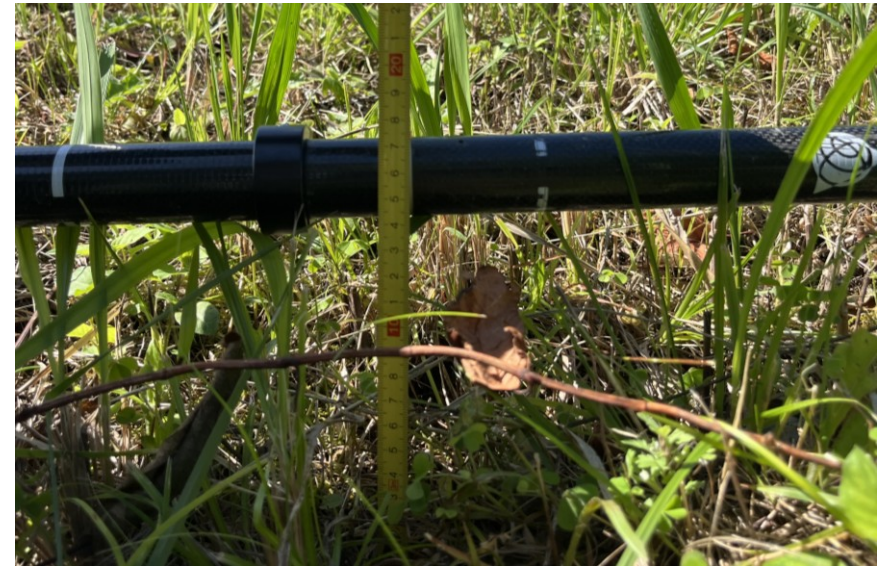
(すべり破壊らしき凹みを確認。凹みの下に膨らみも確認された。)

ボーリング調査の結果、天端から堤内地側にかけて**砂層**が分布していることが判明。  
→過去の漏水・噴砂は、河床部分の**礫層**から水が通過し、**砂層**から発生したと判明。

大京原の堤防の沈下  
(14cmほど沈下)
